Vuosiyhteenveto Pomarkun kunnan Riuttan kaatopaikan suoto- ja valuma- vesien tarkkailusta vuonna 2023

KVYY Tutkimus Oy

Tutkimusraportti, 19.2.2024

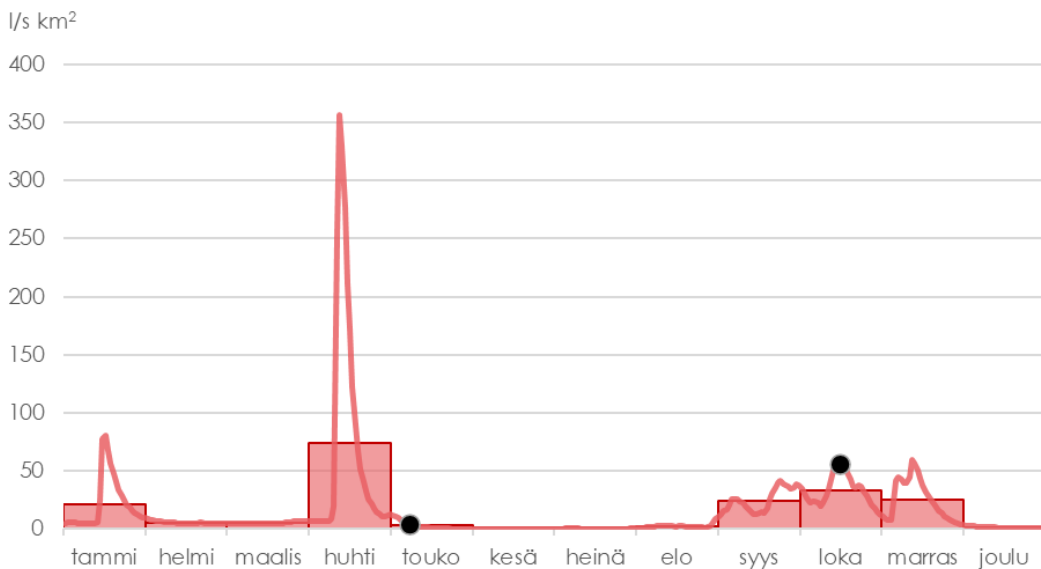
Kuva 3.2. Valunta (l/s km²) Pomarkunjoen vesistöalueella (36.015) vuonna 2023. Laatikot kuvaavat kuukausikeskiarvoja ja mustat pisteet näytteenottoajankohtia. Lähde: WSFS-Vesistömallijärjestelmä/Vemala.

Pomarkunjoen vesistöalueella valunta oli suurimmillaan huhtikuussa (kuva 3.2). Kevään näytteenotto suoritettiin vähäisen valunnan aikaan, mutta syksyn näytteenotossa näytteenotto ajoittui suuremman valunnan aikaan.

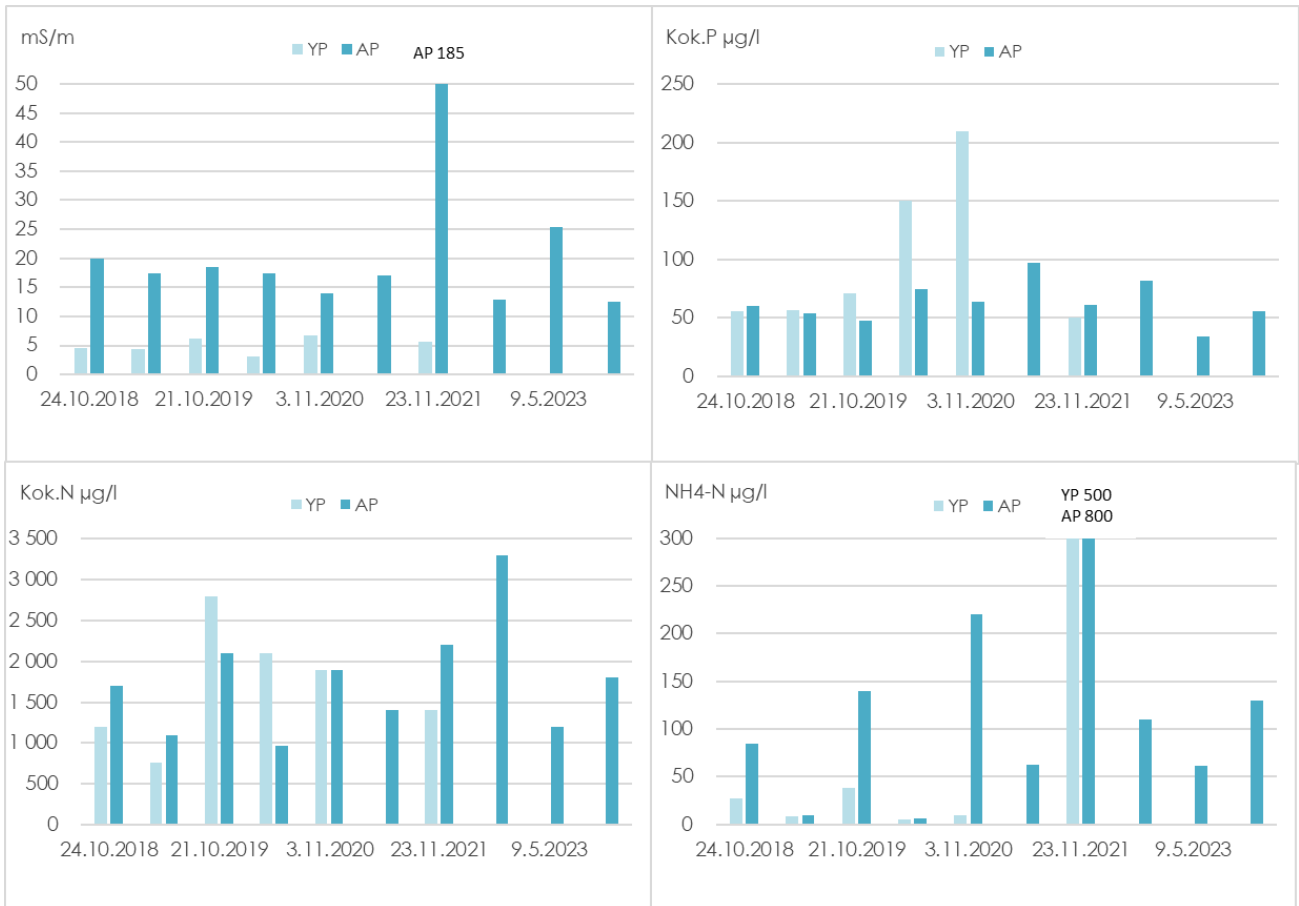
Kuva 4.1. Sähkönjohtavuus ja ravinnepitoisuudet kaatopaikan ylä- ja alapuolisessa ojassa havaintoajankohdittain vuosina 2018–2023. Yläpuolisesta ojasta ei saatu näytettä kevään 2018 ja 2021 havaintokerroilla, lokakuun 2002 havaintokerralla eikä vuoden 2023 kummallakaan havaintokerralla.

Sähkönjohtavuuden arvo oli keväällä selkeämmin koholla ja syksyllä lievemmin (kuva 4.1). Typpi-pitoisuus (1200–1800 µg/l) oli koholla molemmilla havaintokerroilla, keväällä lievemmin (kuva 4.1). Ammoniumtyypen määrä oli 61–130 µg/l. Fosforipitoisuus (34–56 µg/l) oli myös koholla luonnontasosta. Kloridipitoisuus oli 3,8–4,5 mg/l. Rautaa todettiin molemmilla havaintokerroilla runsaasti. Koska yläpuoliselta pisteeltä ei saatu näytettä, niin kaatopaikan vaikutusta ei pystynyt täysin arvioimaan. Myös suovesillä on todennäköisesti vaikutusta etenkin typpiyhdisteiden osalta. Suovesissä typpipitoisuus ja ammoniumtyypen määrä ovat luontaisesti koholla.

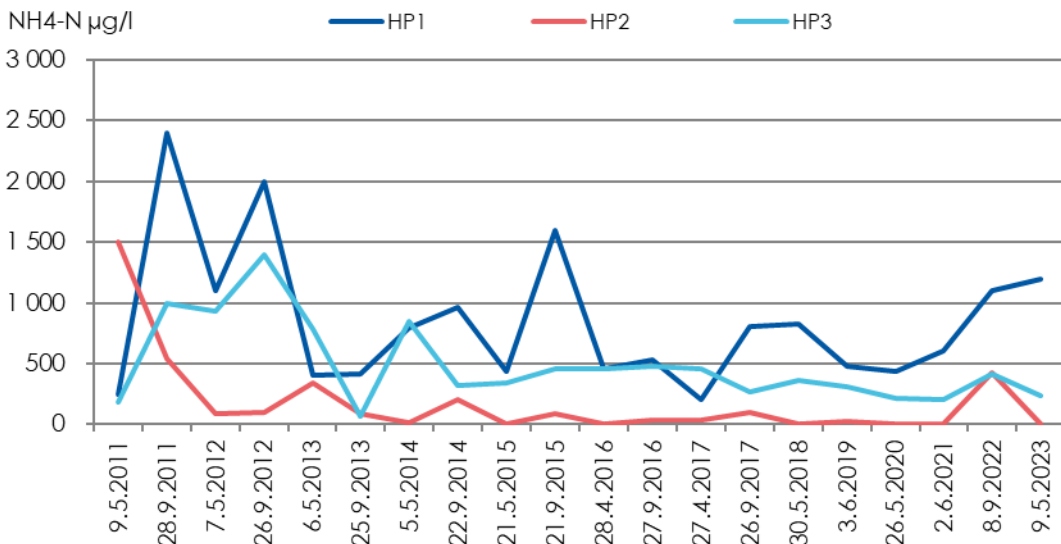
Kuva 4.3. Pohjaveden ammoniumtyyppipitoisuus havaintoputkissa HP1–HP3 vuosina 2011–2023.
